DETALHAMENTO ARMÁRIOS INOX
EXPURGO/ ESTERILIZAÇÃO

SESC - SERVIÇO SOCIAL DO COMÉRCIO
ADMINISTRAÇÃO REGIONAL DO ESTADO DO ESPÍRITO SANTO
Galeria São Luiz

DETALHAMENTO DE ARQUITETURA

DETALHAMENTO ARMÁRIOS INOX
LIXEIRA

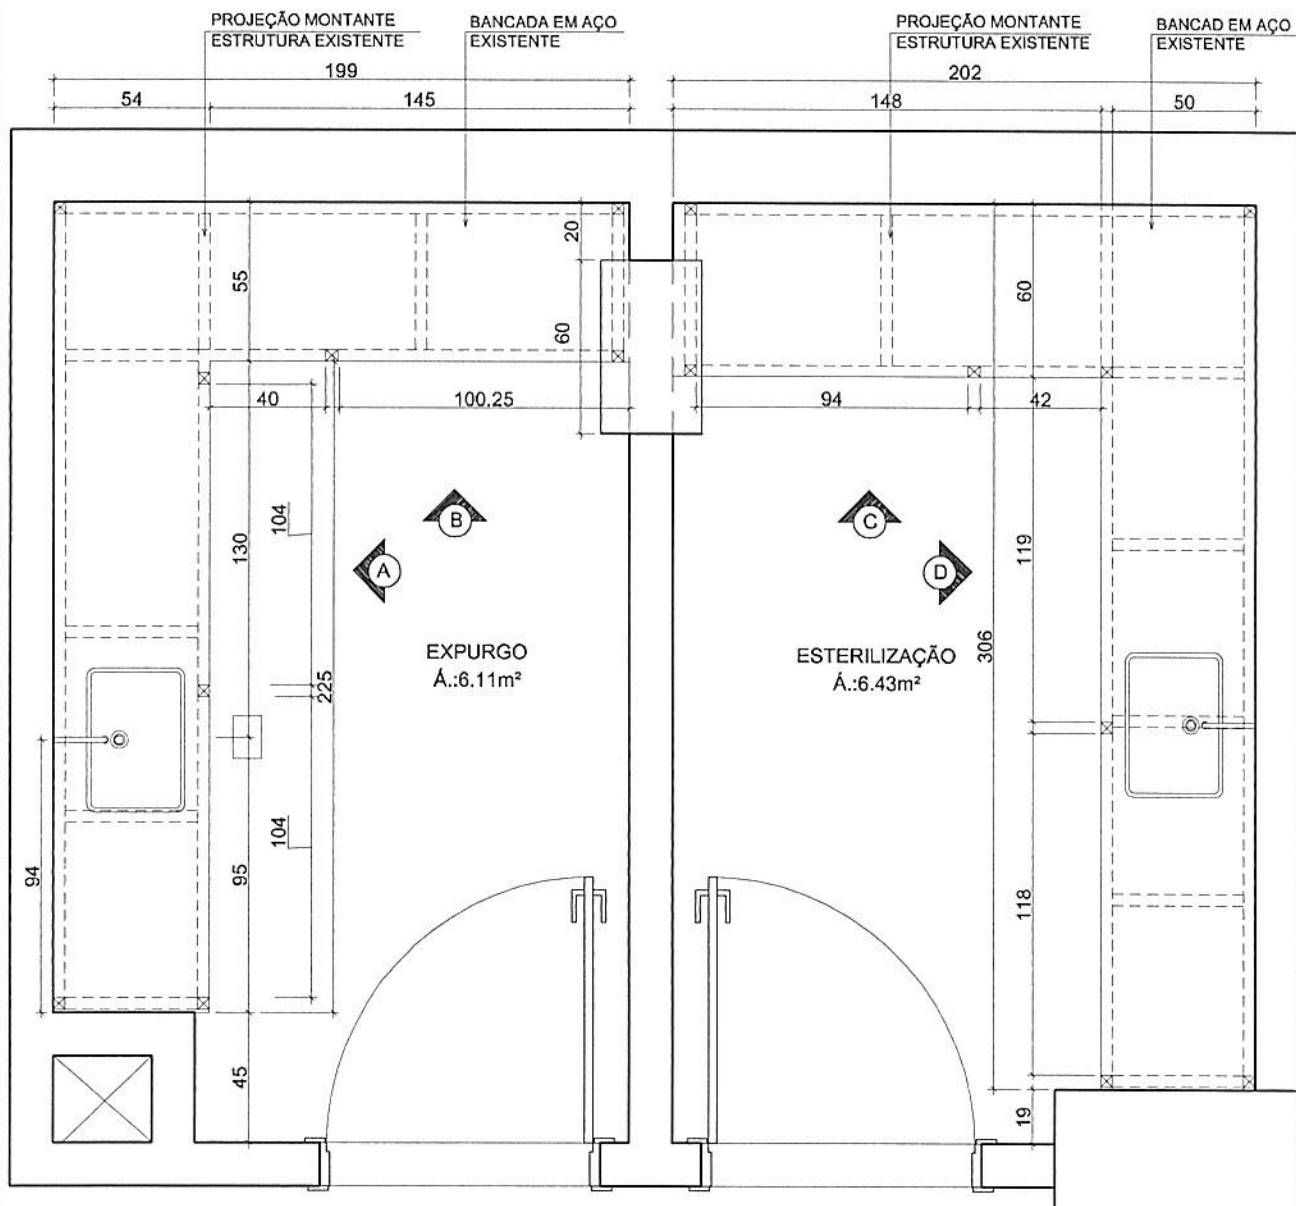
PLANTA BAIXA
ESCALA 1/25

MONTANTES DA ESTRUTURA DO ARMÁRIO JÁ EXISTES, CONFERIR MEDIDAS NO LOCAL
