# **Projeto de Recuperação Florestal (PRF)**

Relatório Técnico RT – 3718

Volume Único - Revisão 00 - Novembro de 2018

Este documento tem por finalidade apresentar o Projeto de Recuperação Florestal (PRF), visando atendimento à condicionante ambiental nº 07 da Licença Municipal de Instalação – LMI N° 002/2017.

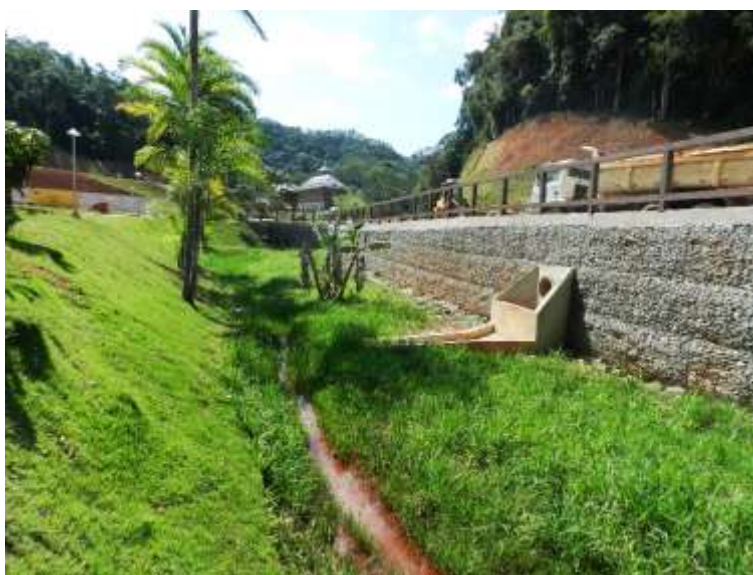
**Figura 2:** Perspectiva da área 1. Ao lado esquerdo observa-se o talude, ao centro a área de baixada, trespassada pelo curso d'água, e ao lado direito, o muro de contenção e as canaletas para escoamento de água da chuva.

A área 1, é formada por uma extensão de baixada, que de um lado é margeada por muros de contenção, e, do outro, por taludes provenientes de obras de terraplanagem (**Figura 2**). A região de baixada, é trespassada por um córrego e possui locais de acúmulo d'água, ou seja, locais de alagados (principalmente as margens do muro de contenção). A vegetação existente é majoritariamente composta por gramíneas e vegetação rasteira, com indivíduos isolados de palmeiras (*Roystonea* sp.) nos taludes, para fins ornamentais, e algumas bananeiras (*Musa* sp.) ao longo do curso d'água (**Figura 3**). Integrando as demais intervenções, foram observadas canaletas para o escoamento de água da chuva, por toda área a ser recuperada (**Figura 4**).

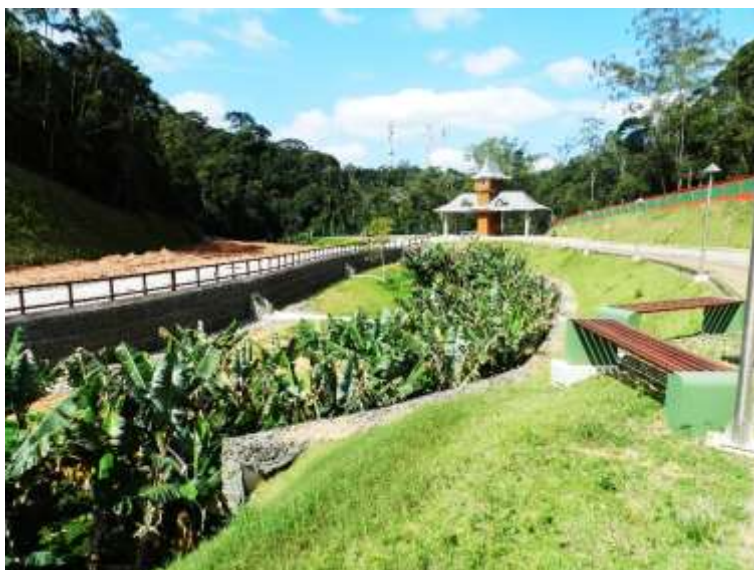
**Figura 3:** Muros de contenção as margens da área 1, e presença de indivíduos de bananeira ao longo do curso d'água.

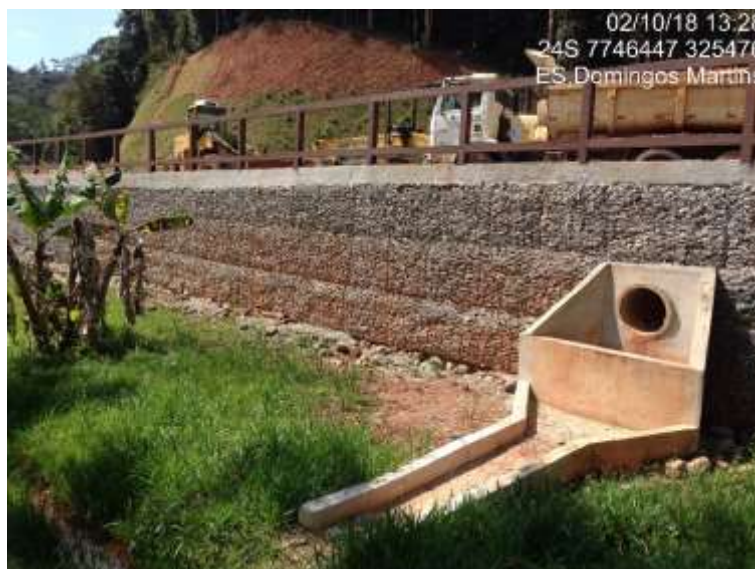
**Figura 4:** Muro de contenção e canaletas de para escoamento de água da chuva.

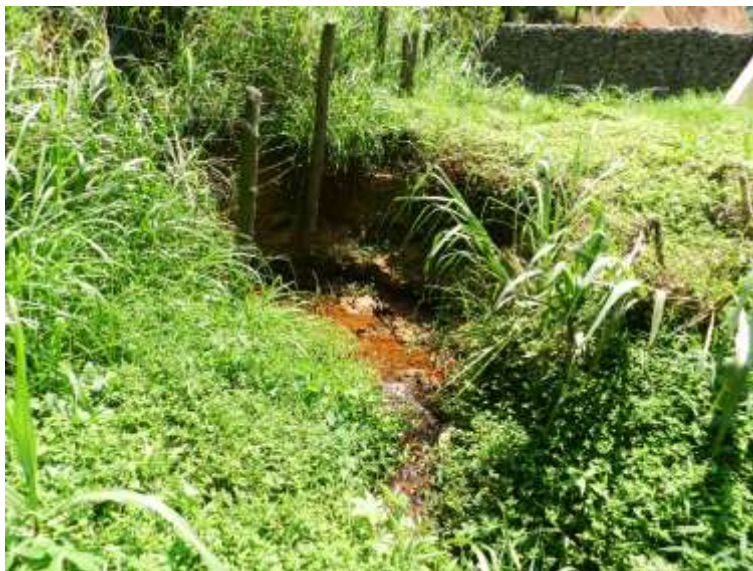
**Figura 5:** Curso d'água na área 2.

A área 2, assim como a área 1, apresenta curso d'água (**Figura 5**) e é formada por uma baixada, margeada por muros de contenção e taludes (**Figura 6**). Além das referidas intervenções, a área também apresenta uma linha de transmissão

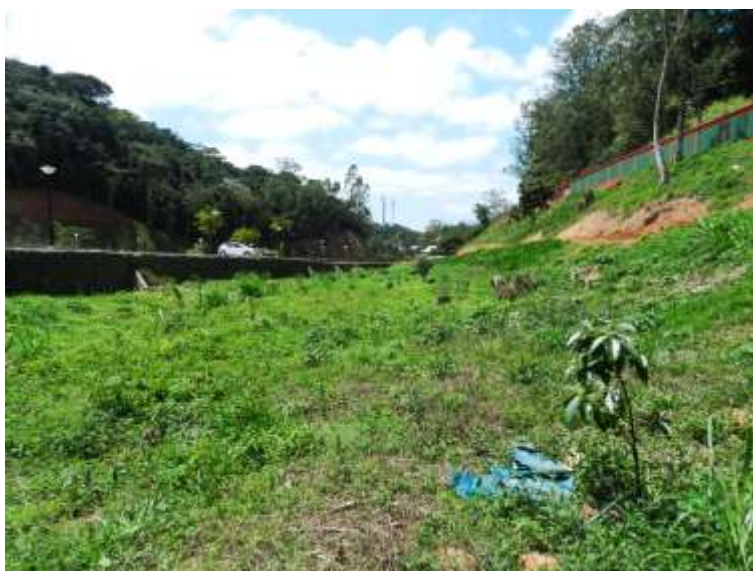
**Figura 6:** Perspectiva da área 2, com os muros de contenção ao lado esquerdo e talude ao lado direito.

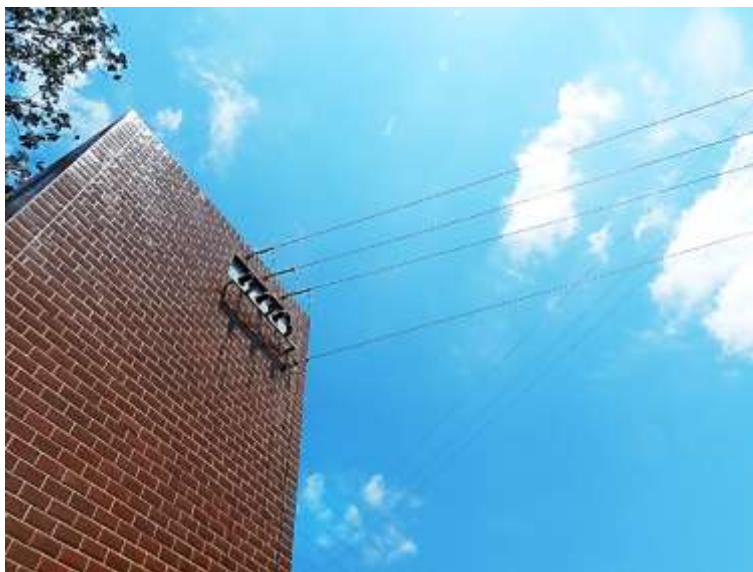
**Figura 7:** Linha de transmissão a margem oeste da área 2.

(Figura 7), ao limite da borda oeste, e, no centro da área, uma tubulação para despejo de efluentes (Figura 8). A vegetação existente, é predominantemente composta, por gramíneas e vegetação rasteira, com alguns indivíduos isolados de aipim (*Manihot esculenta*) e cana-de-açúcar (*Saccharum* sp.).

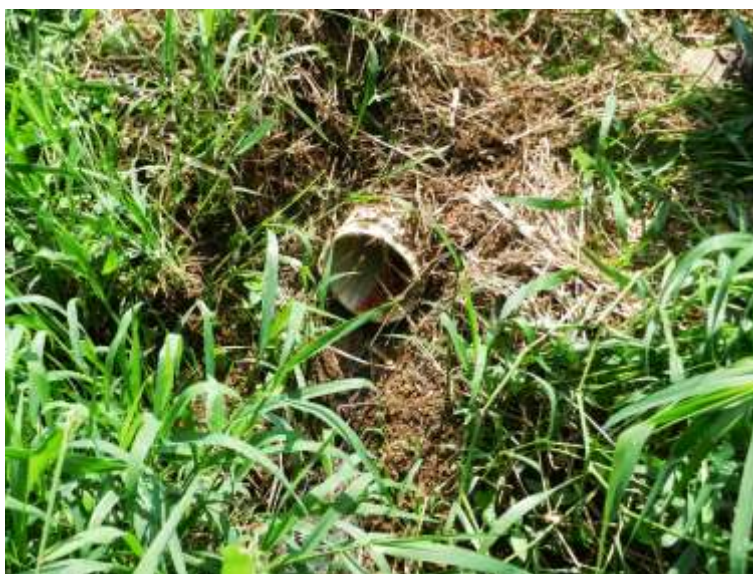
**Figura 8:** Tubulação para despejo de efluentes na área 2.

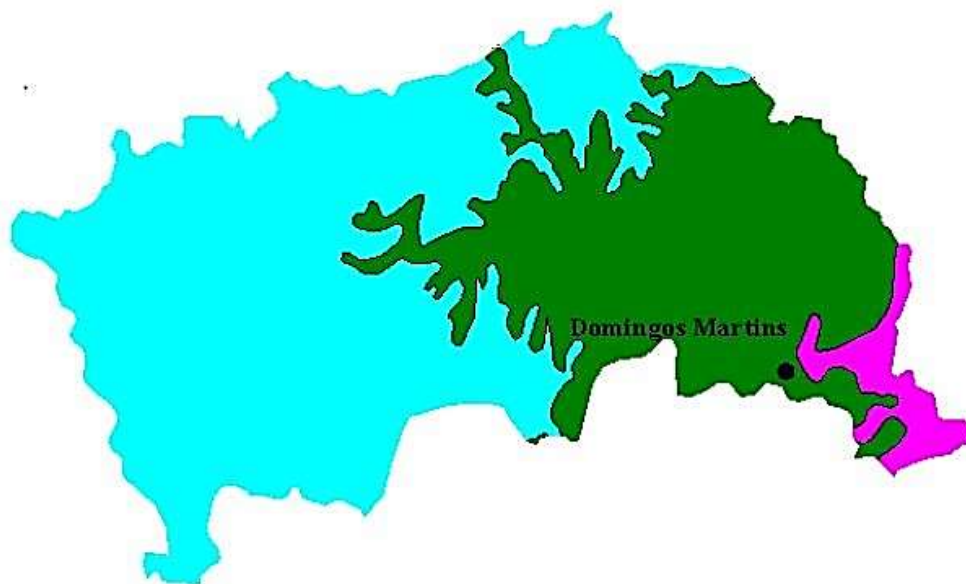
**Figura 14:** Mapa das características das zonas naturais do município Domingos Martins/ES, com área total de 1.231,29 km².

Onde: ■ Zona 1 = Terras frias, acidentadas e chuvosas (60%), ■ Zona 2 = Terras de temperaturas amenas, acidentadas e chuvosas (36%) e ■ Zona 4 = Terras quentes, acidentadas e chuvosas (4%).

De modo geral o Estado do Espírito Santo possui um clima tropical. Porém, devido a altitude de seu relevo, 90% do território acima de 500 m, o Município de Domingos Martins tem um clima tropical de altitude com temperaturas mais amenas, de média anual inferior a 20 °C (DOMINGOS MARTINS, 2018). Segundo o Instituto Capixaba de Assistência Técnica e Extensão Rural (Incaper), o Município é enquadrado na Zona Natural 1, 2 e 4 (**Figura 14**).

A área de estudo está localizada a aproximadamente 890 m da malha urbana, enquadrando-se na Zona 2. Esta zona apresenta temperaturas que variam de 9,4 °C de mínima a 30,7 °C de máxima, ao passo que as zonas 1 e 4 variam de 7,3 a 27,8 e 11,8 a 34 °C, de mínima e máxima, respectivamente. Todas as zonas apresentam declividade superior a 8%. Maiores informações sobre temperatura, relevo e regime pluviométrico estão presentes no **Quadro 1**.

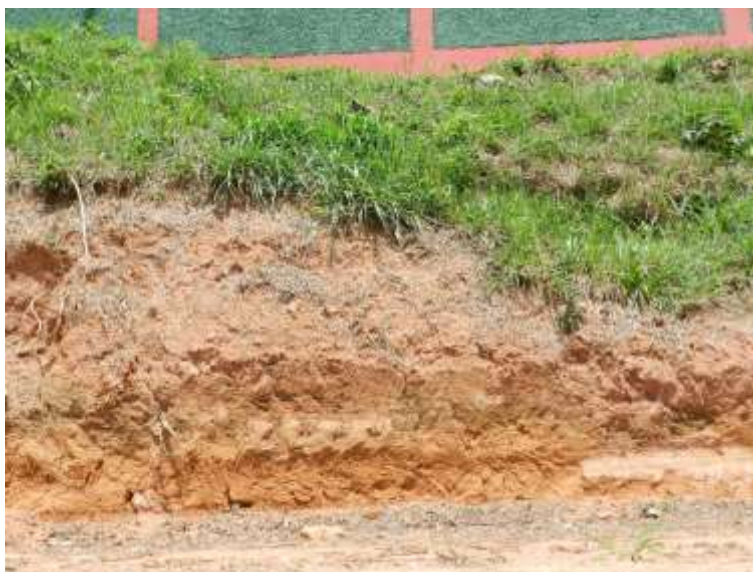
**Figura 18:** Perfil do talude às margens da área de estudo.

Dentre as classificações pedológicas, e as bases cartográficas do Instituto Estadual de Meio Ambiente e Recursos Hídricos (IEMA), o solo característico observado na região de estudo é o Cambissolo Háplico Tb Distrófico típico (CXbd4) (**Figura 17**). A **Figura 18** apresenta o perfil de solo do talude às margens das áreas de estudo.

O horizonte Bi possui textura franco-arenosa ou mais argilosa, e o conjunto de horizontes A e B do solo (sólum), geralmente, apresentam teores uniformes de argila. Contudo, pode ocorrer acréscimo ou decréscimo de argila do horizonte A para Bi. Quando submetido a áreas alagadas, os cambissolos, estão sujeitos a inundações, devido à pouca profundidade e o alto teor de silte, até mesmo nos horizontes mais superficiais.

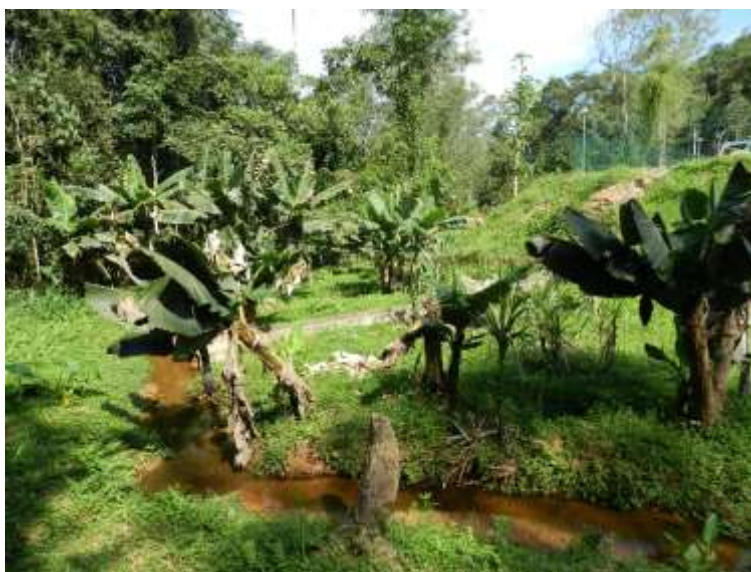
**Figura 19:** Vista do Córrego Rancho Alegre na margem leste da área 1.

Em cada uma das áreas de estudo foi observada a presença de curso d'água. O curso d'água da área 1, de nome não identificado, se junta ao curso d'água da área 2, identificado como Córrego Rancho Alegre, no ponto 325470 (E) e 7746416 (S), da zona 24 K, e se mantém como Córrego Rancho Alegre. A **Figura 19** mostra o córrego, já unificado, trespassando ao fim da área 1. Segundo a base cartográfica do EIMA retratada no mapa de recursos hídricos (**Figura 21**), o Córrego do Rancho Alegre possui regime permanente, ao passo que o córrego de nome não identificado no início da área 1, ao lado oeste, é de regime intermitente, isto é, temporário.

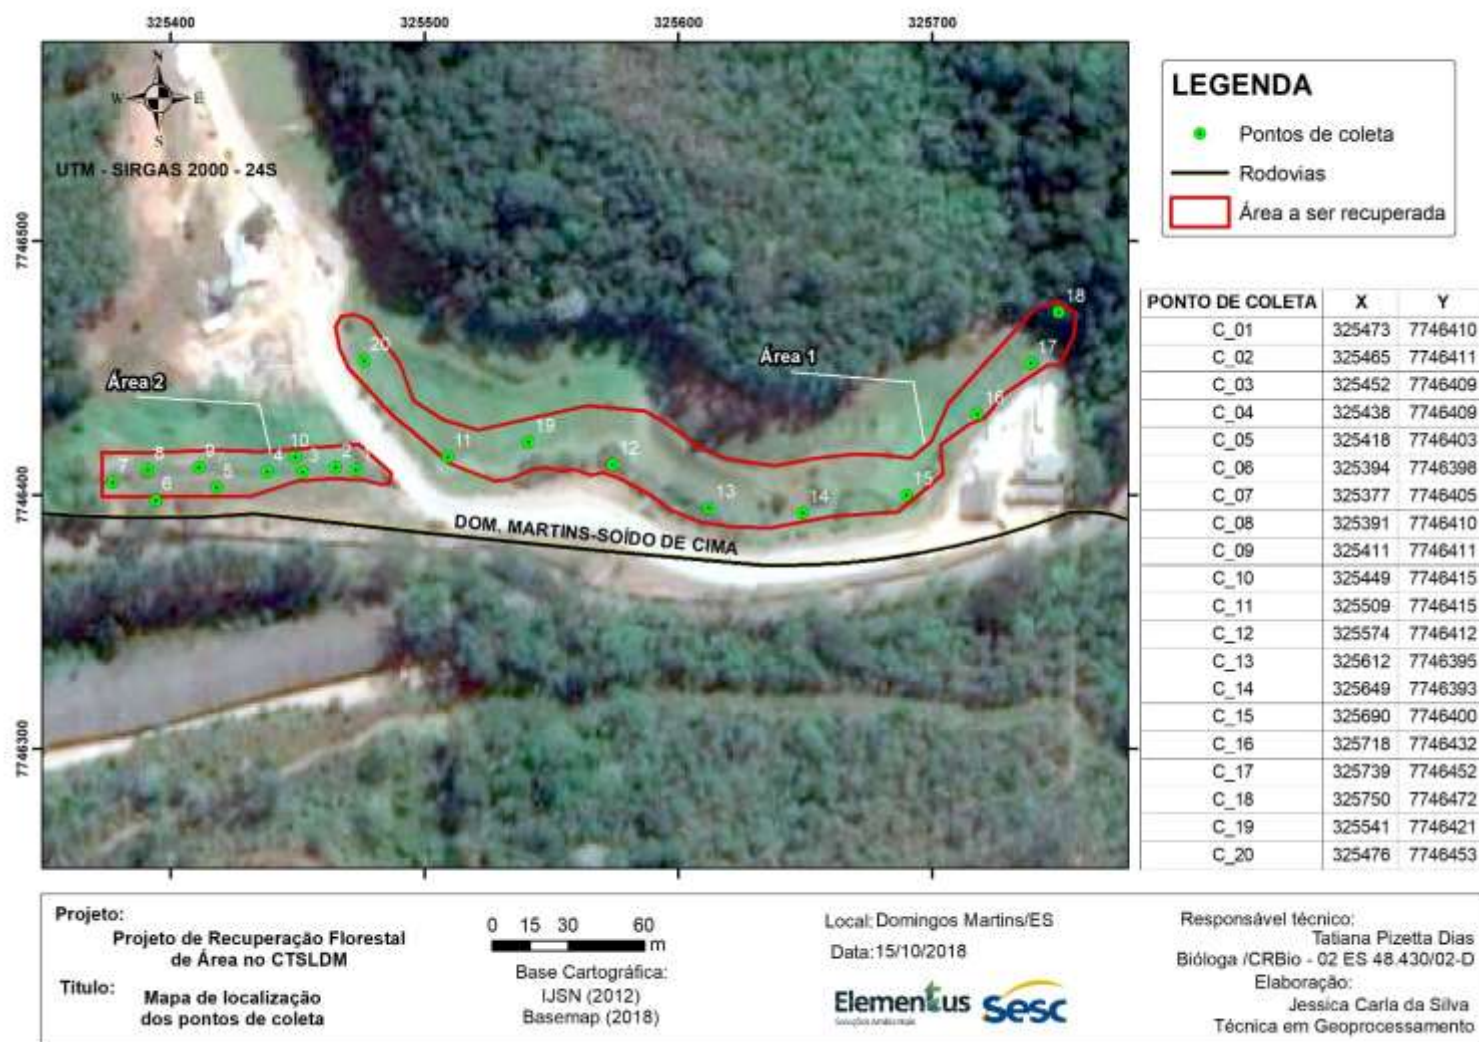
Figura 30: Pontos de coleta de solo nas áreas de projeto.

Para a análise foram coletadas uma amostra composta em cada área (**Figura 30**). A amostra composta é a reunião de várias amostras simples (sub-amostras), colhidas ao acaso dentro de uma área, que são misturadas para representá-la melhor (ESALQ, 2014). Desta maneira, em cada área, foram retiradas dez sub-amostras, numa profundidade de 0-40 cm. O solo coletado de cada um desses locais (sub-amostras) foram postos em recipiente limpo, e, em seguida misturados. A partir deste conjunto de sub-amostras, foram coletados uma amostra de cerca de 250 gramas, que foram acondicionadas em sacolas plásticas devidamente identificadas.

As amostras compostas recolhidas foram enviadas para Laboratório de Análise Agronômica, para avaliação e recomendação de adubação e calagem. O resultado das amostras está presente no **ANEXO II**.
