SESC - SERVIÇO SOCIAL DO COMÉRCIO
ADMINISTRAÇÃO REGIONAL DO ESTADO DO ESPÍRITO SANTO
CENTRO TURISMO SOCIAL E LAZER DE PRAIA FORMOSA

DETALHAMENTO IMPERMEABILIZAÇÃO
PROJETO EXECUTIVO

TÍTULO:
CAIXA D'ÁGUA DO MIRANTE
PLANTA BAIXA / DETALHES
IMPERMEABILIZAÇÃO

PRANCHA:
002

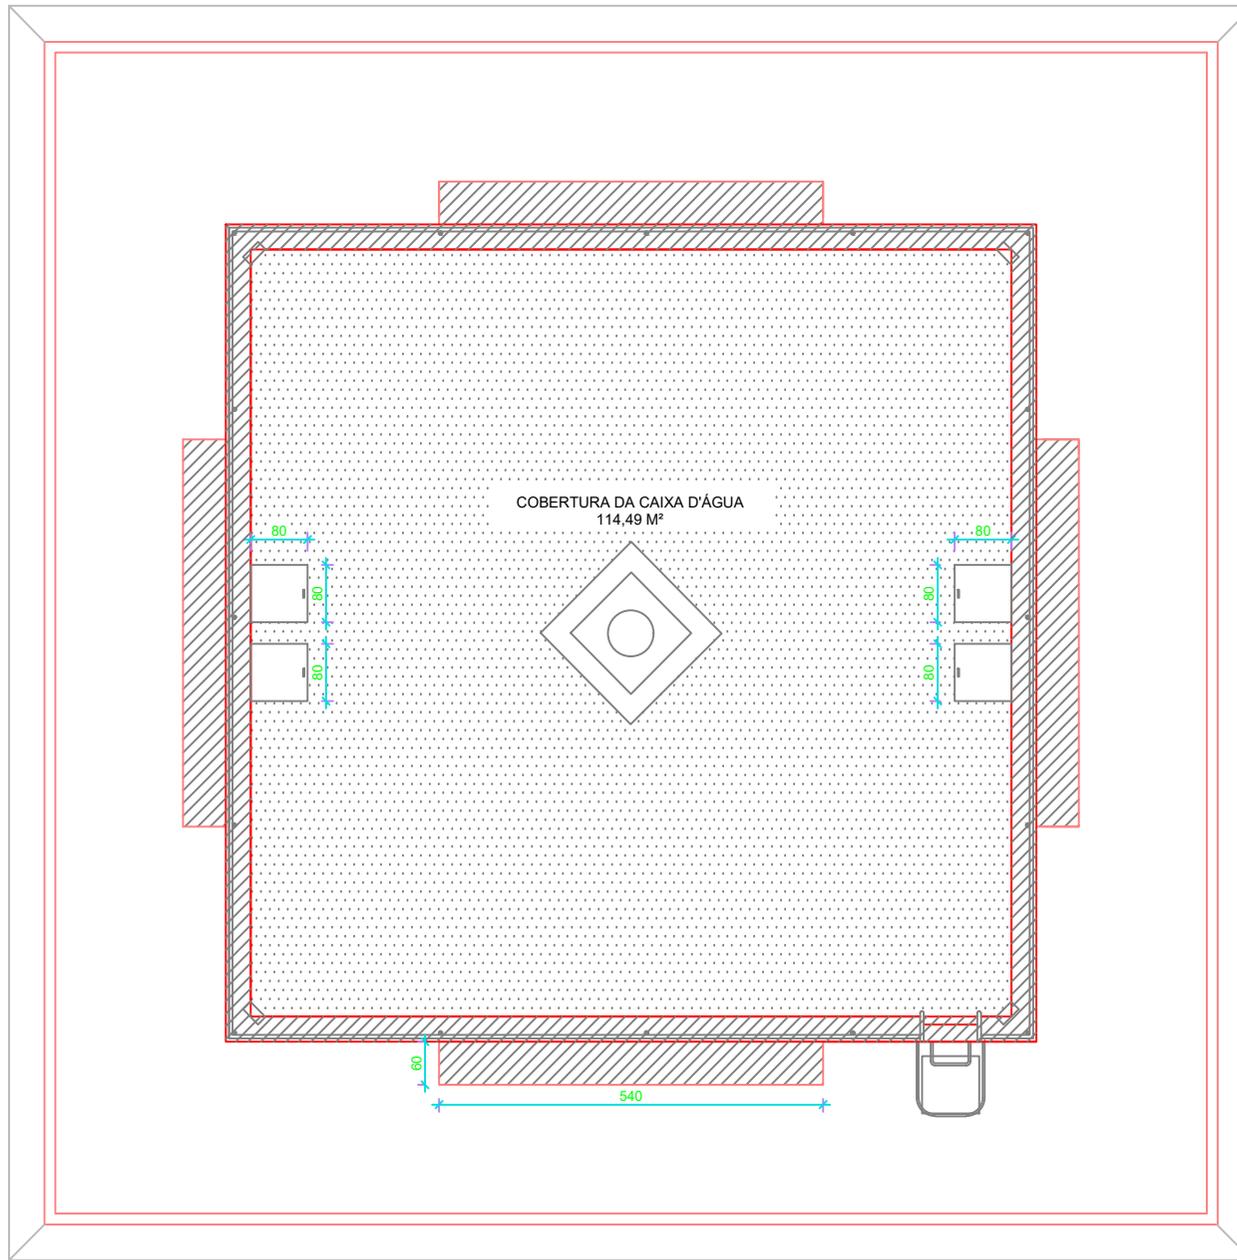
PLANTA BAIXA
ESCALA: 1/75

FACHADA NORTE

FACHADA OESTE

FACHADA LESTE

FACHADA SUL

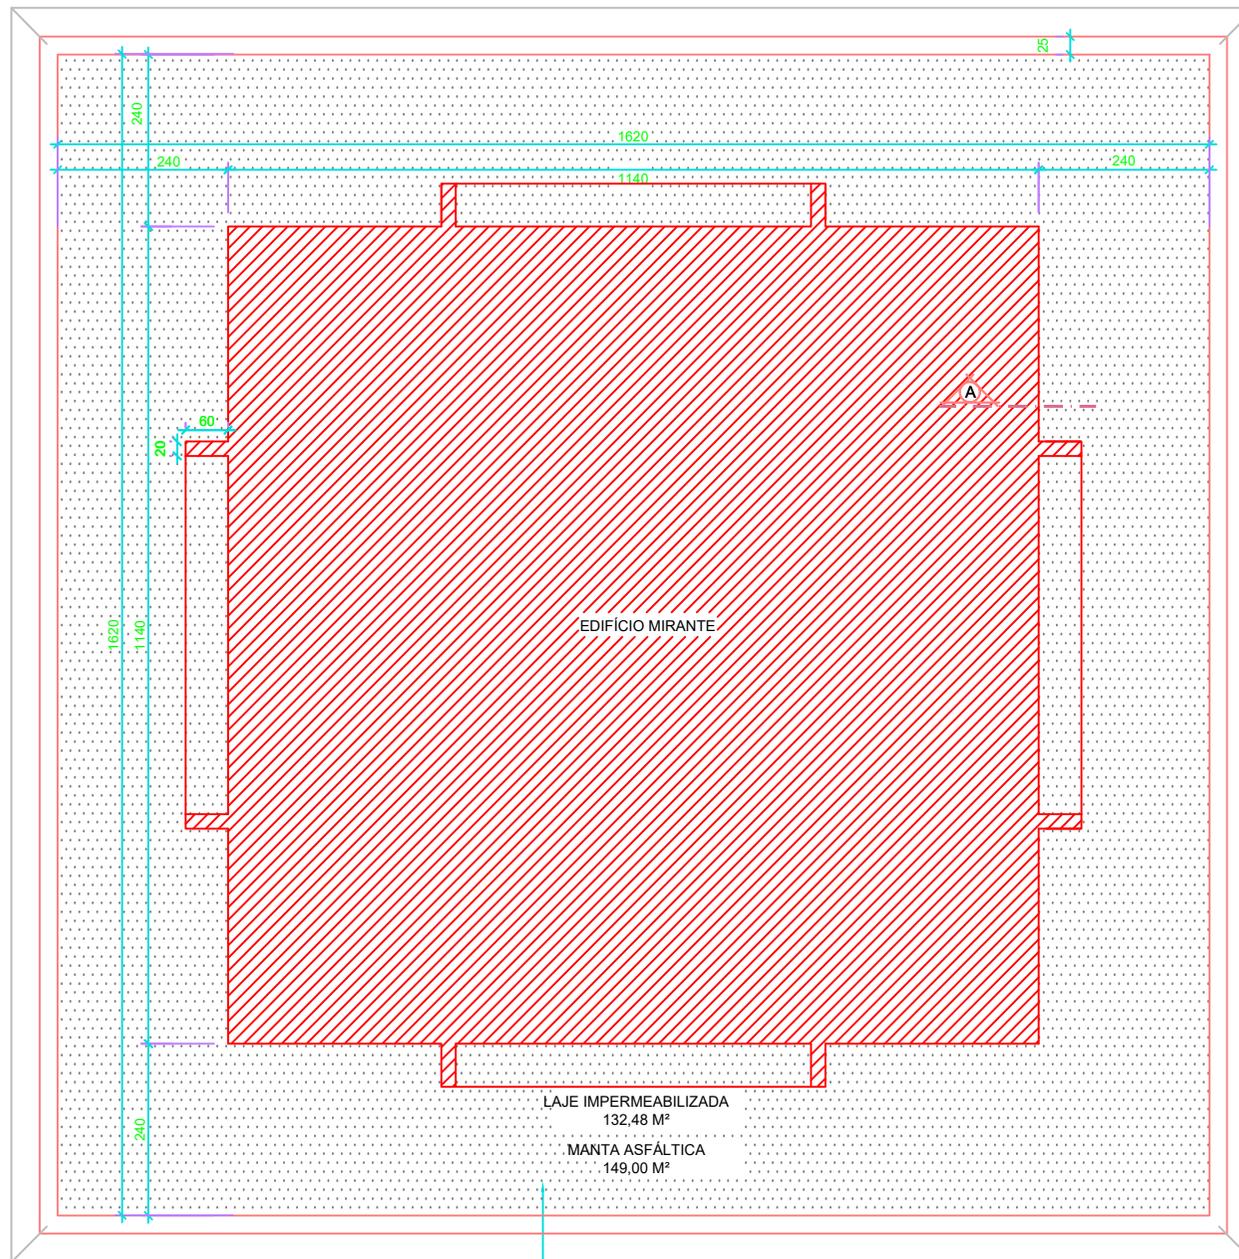
PLANTA BAIXA
ESCALA: 1/75

EDIFÍCIO MIRANTE

LAJE IMPERMEABILIZADA
132,48 M²

MANTA ASFÁLTICA
149,00 M²

IMPERMEABILIZAÇÃO C/ MANTA
ASFÁLTICA E COBERTURA EM
ALUMÍNIO - ESP. 3MM
